### 4.3 LA LOCALIDAD DE CABURGUA

Actualización Plan Regulador Comunal de Pucón  
II Etapa: Diagnostico

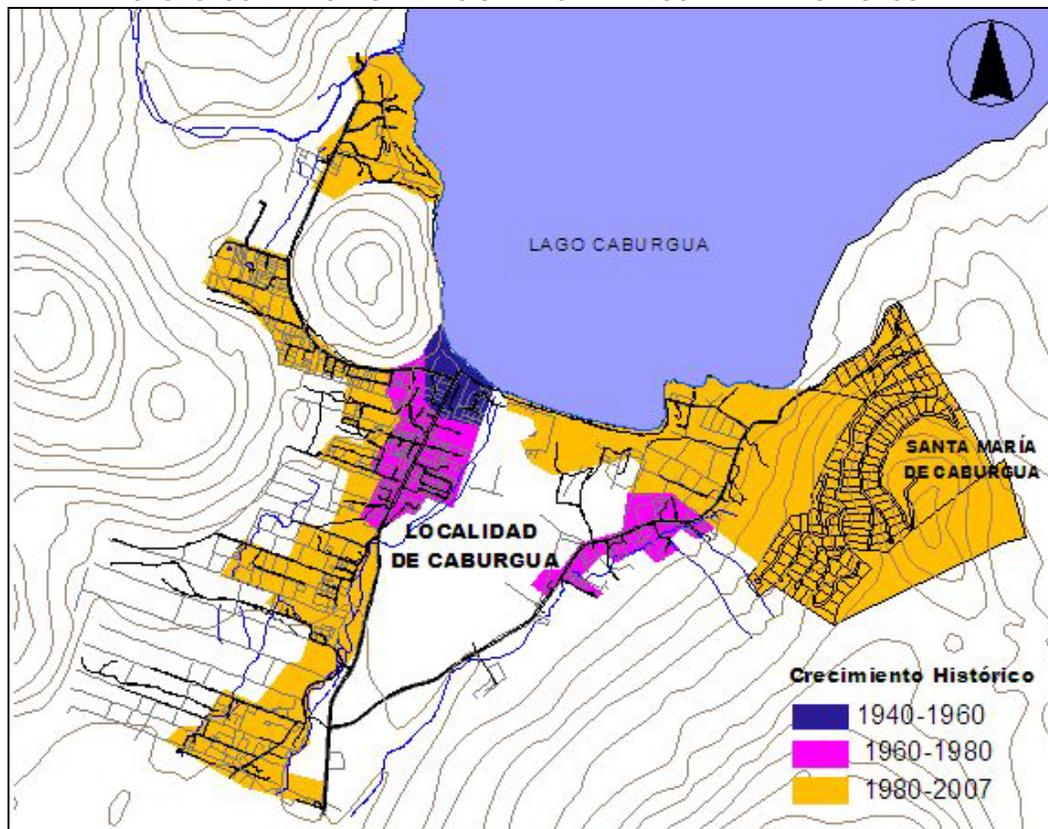
**ESQUEMA N 4.3.A**  
**CRONOLOGIA DE CRECIMIENTO URBANO DE LA LOCALIDAD DE CABURGUA**

La localidad de Caburgua se emplaza en un primer periodo en el encuentro de dos importantes ejes (borde del Lago Caburgua y Ruta S-905) junto a la Playa Negra. Es aquí donde se asientan los primeros habitantes, atraídos por las características naturales del sector. Posteriormente la localidad comienza a crecer linealmente de norte a sur en torno a la Ruta S-905 y hacia sectores altos de la localidad (camino a Paillaco), Por último la localidad comienza a extenderse hacia el norte (Playa Blanca), hacia las laderas poniente y oriente, y hacia el sur junto a la Ruta S-905.

El crecimiento de la localidad se ha desarrollado principalmente en base a tres aspectos. El primero lo constituyen las vías de penetración (Ruta S-905, Camino a Paillaco y Camino a Playa Blanca), el segundo lo conforma el borde del Lago Caburgua (Playa Negra y Playa Blanca) y el tercer aspecto es a través del desarrollo Inmobiliario (Santa María de Caburgua).

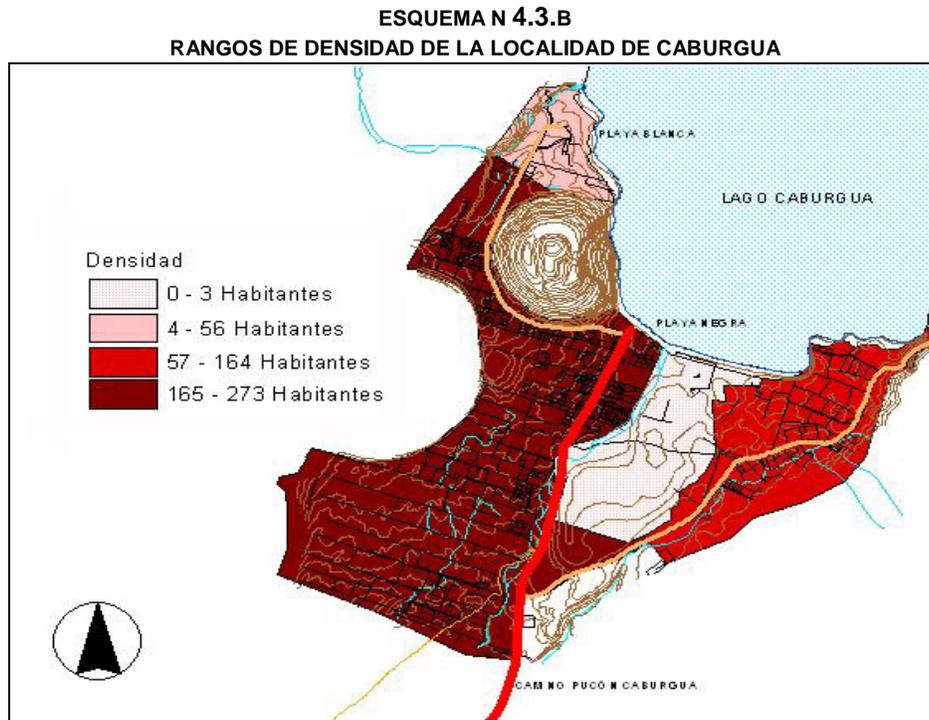
Según el esquema de densidad por manzanas, se observa que la mayor densidad se ubica al poniente de la ruta S-905 (camino a Pucón) y en torno al camino que comunica con Playa Blanca, este sector es el que posee mayor consolidación y terrenos con condiciones favorables para el asentamiento. Por otra parte junto al camino que comunica a Paillaco (Caburgua alto) se encuentra una menor densidad y consiste en asentamientos con un mayor carácter rural, Por último en el sector de Playa Blanca la densidad es mucho menor debido a que la mayoría de las construcciones son de carácter temporal.

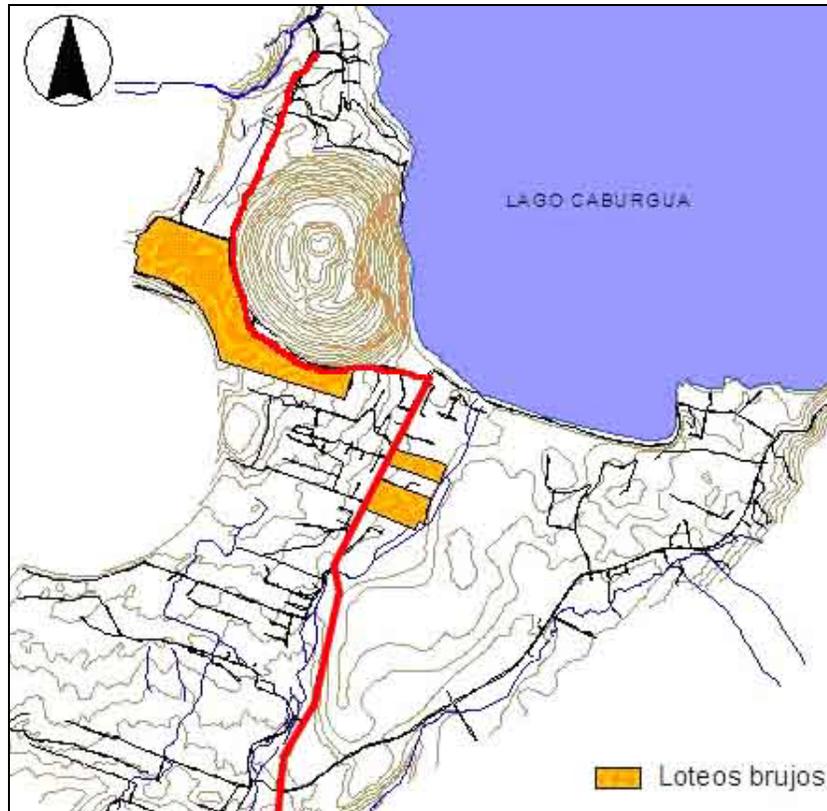
**GRAFICO N 4.3.C**  
**ESQUEMA DE LOTEOS IRREGULARES O BRUJOS**  
**EN LA LOCALIDAD DE CABURGUA.**

Como de puede observar en el esquema anterior, los loteos brujos o irregulares se emplazan junto a la ruta S-905 y el camino a Playa Blanca, precisamente en las áreas más antiguas y consolidadas de la localidad, esta característica que se debe a la espontaneidad con que se ha desarrollado Caburgua y resulta interesante, ya que por lo general los loteos irregulares se encuentran en áreas periféricas de los centros urbanos.

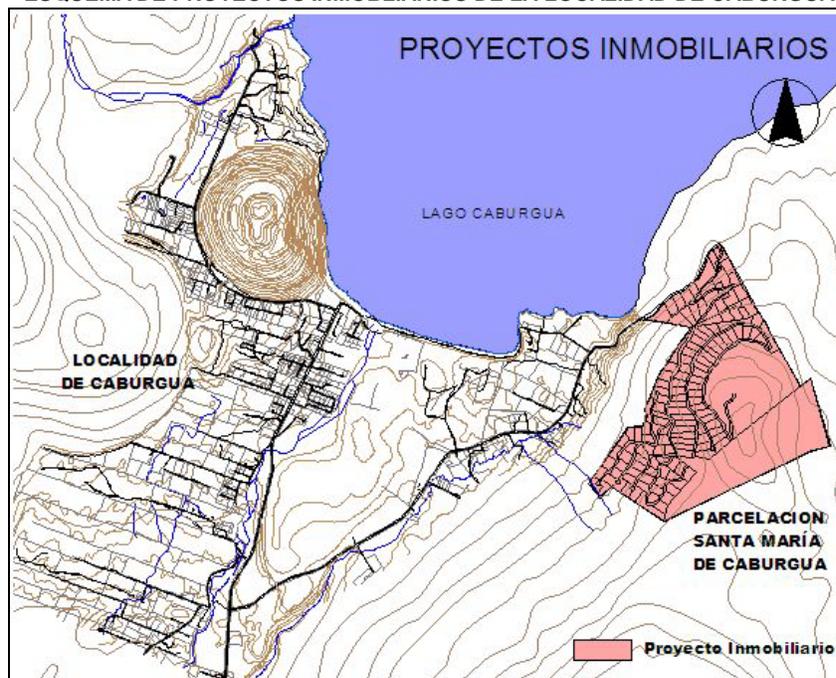
**ESQUEMA N 4.3.D**  
**ESQUEMA DE PROYECTOS INMOBILIARIOS DE LA LOCALIDAD DE CABURGUA**

Como se puede observar en el esquema de proyectos inmobiliarios, el proyecto emblemático del sector es Santa María de Caburgua ubicado en el acceso sur oriente del lago Caburgua, con orientación norte; distante 24 Km., de Pucón y a 2 Km., de la localidad de Caburgua con una ocupación territorial de 136 hectáreas.

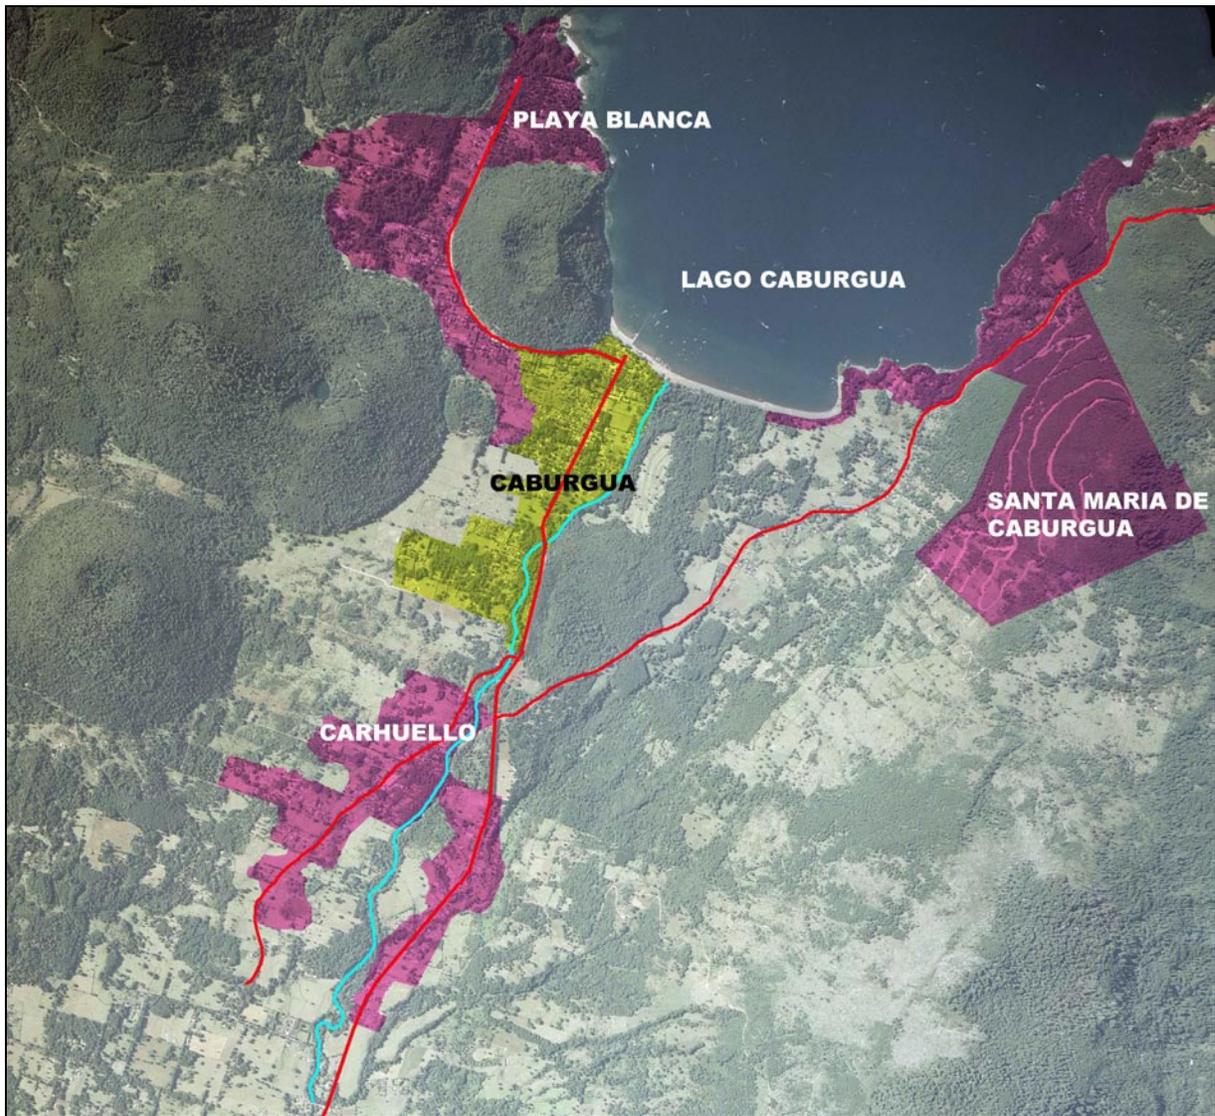
**ESQUEMA N 4.3.E**  
**AREAS DE INFLUENCIA QUE EJERCE PRESIÓN SOBRE LA LOCALIDAD DE CUBURGUA**

La localidad ha desarrollado una dinámica de crecimiento en base a viviendas de carácter temporal y establecimientos de destinados al turismo (principalmente cabañas y camping). Ubicadas principalmente junto a vías estructurantes y el borde del lago Caburgua. En este contexto se distinguen tres sectores que presentan un acelerado crecimiento:

Su crecimiento se desarrolla en torno al camino a Pillaco a través de viviendas ubicadas junto al lago Caburgua (al norte del camino) y a través del condominio Santa María de Caburgua (al sur del camino). Debido a la carencia de una red de alcantarillado estos asentamientos generan alteraciones ambientales a las aguas del Lago Caburgua a través de las napas freáticas. Estos terrenos presentan además una complicada topografía con fuertes pendientes lo que puede generar procesos de erosión y remoción en masa, debido a la pérdida de cobertura vegetal. Este sector ejerce una fuerte presión sobre la localidad, demandando un mayor equipamiento, infraestructura sanitaria, servicios y una mejor accesibilidad, ya que actualmente la localidad no esta preparada para satisfacer las demandas actuales y futuras.

El crecimiento de este sector se ha desarrollado en torno al camino que une a la playa Blanca con la ruta S-905. Este crecimiento se estructura principalmente en base a viviendas de carácter temporal y establecimientos dedicados al turismo (cabañas, camping y restaurantes). Su extensión es limitada debido a los marcados limites naturales que posee (Lago Caburgua y empinadas laderas) debido a esto el sector se espera que el sector comience a tener un proceso de consolidación. Playa Blanca se constituye actualmente como el sector mas integrado a la localidad de Caburgua, y en vías de conformar una continuidad urbana.

Este sector ha experimentado un fuerte crecimiento durante los últimos años, este desarrollo se debe principalmente a la gran cantidad de cabañas y camping que se han instalado en el sector. Ejerciendo una fuerte presión sobre la localidad demandando mayor equipamiento, infraestructura sanitaria y accesibilidad. Este sector presenta buenas condiciones en la calidad de sus suelos (terrenos con suave pendiente), y una continuidad espacial con la localidad de Caburgua, transformándose así el sector en una potencial área de extensión y así integrar este sector a la localidad (continuidad urbana).

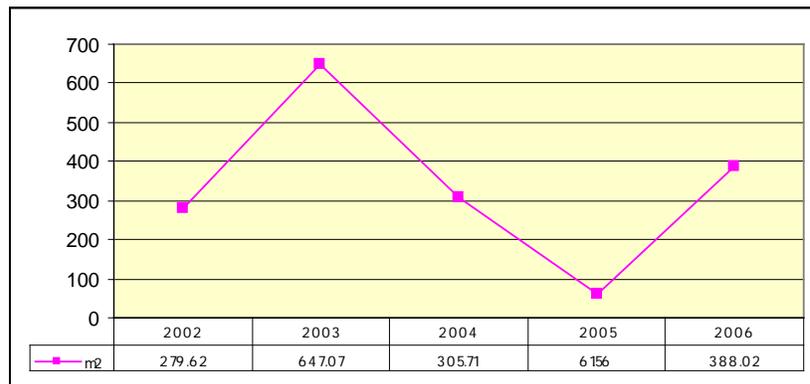
**GRAFICO N 4.3.C**  
**GRAFICO RESUMEN DE M2 POR N° DE PERMISOS OBRAS AÑOS 2002 – 2006**

Indistintamente a la cantidad de permisos otorgados en el año 2004, se observa en el año 2003 una mayor cantidad de metros cuadrados construidos.

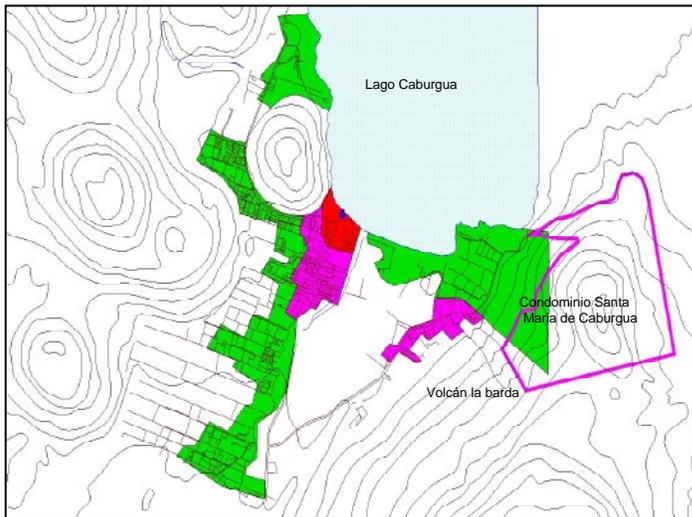
**ESQUEMA N 4.3.F**  
**CERCIMIENTO HISTORICO Y PRESIÓN INMOBILIARIA**

En la imagen se observa que el crecimiento de los últimos 20 años triplica al crecimiento poblacional de entre los años 1940 a 1980, provocando dicha situación una presión de uso por suelos urbano.

Situación que ha incrementado una consolidación espontánea, en base a las limitantes naturales y factibilidad sanitaria.

Lo anterior ha potenciado el desarrollo de proyectos inmobiliarios en áreas de poca estabilidad natural

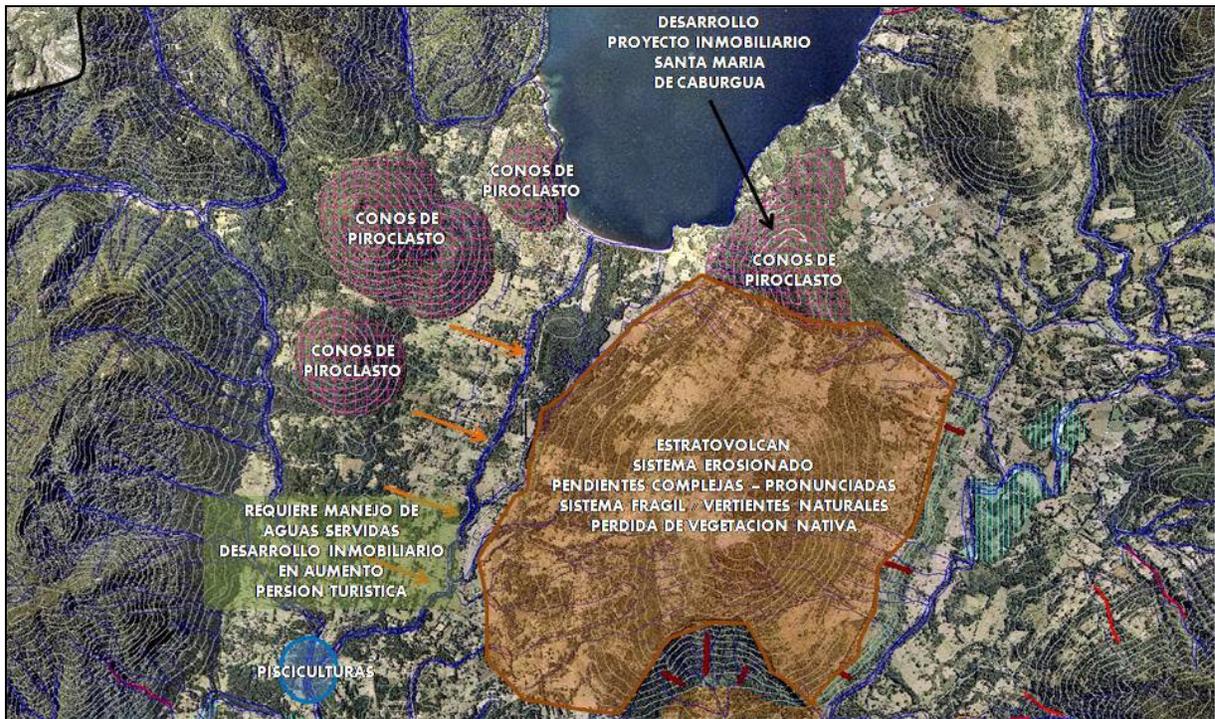
**ESQUEMA N 4.3.G**  
**RESTRICCIONES NATURALES**

La localidad de Caburgua se emplazada en el fondo de valle de origen glacial. Se identifican algunas serranías y cordilleras transversales, destacando en esta área los Nevados de Caburgua, conformados por estratovolcanes, conjuntos de conos piroclásticos, flujos de lava y depósitos piroclásticos de marcada y complejas pendientes. Principalmente representados, por el estratovolcán La Barda, inactivo. Si bien este centro urbano no registra procesos de peligrosidad que conlleven riesgos a la población presenta restricciones naturales que deben ser consideradas a la hora de planificar el área, entre estas destaca la presencia en torno al centro urbano de conos de piroclastos, con abundante cobertura vegetal, pendientes pronunciadas y complejas, siendo necesario se mantenga la cobertura actual; además, presenta una extensa zona correspondiente a un estrato volcán, este último, presenta erosión de sus materiales, pérdida de cobertura vegetal y pendientes complejas.

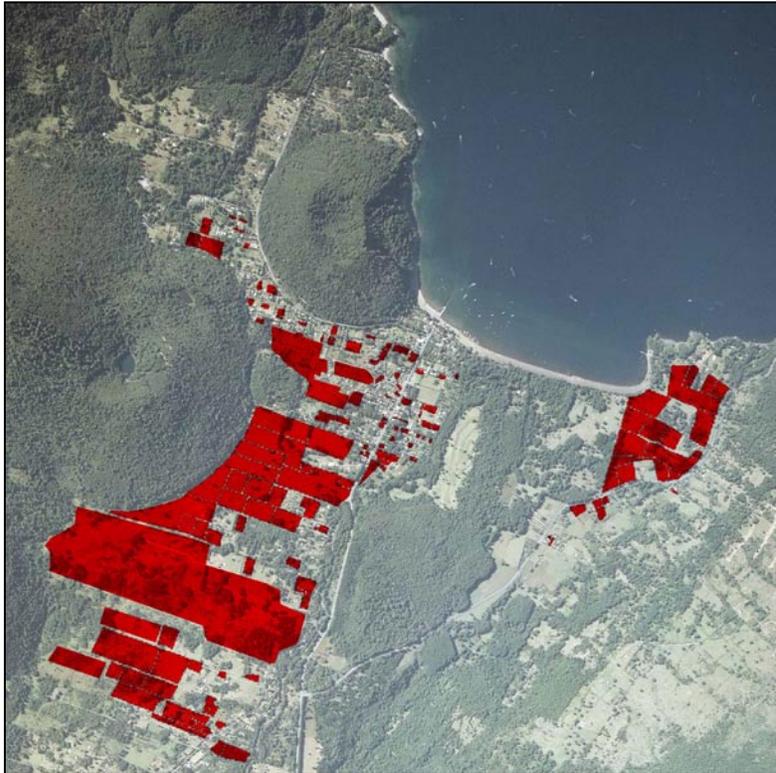
**ESQUEMA N 4.3.H**  
**SUELOS DISPONIBLES EN LA LOCALIDAD DE CABURGUA**

La localidad de Caburgua posee con suave pendiente junto a la Ruta S-905 (camino que la une con Pucón), es en torno a este eje donde existe una mayor consolidación. La mayor oferta de suelos (sitios eriazos) se encuentra ubicada al poniente y sur del espacio consolidado. Estos terrenos poseen condiciones favorables para su futura ocupación ya que se encuentran cercanos al “centro urbano”, presenta una suave pendiente y son de gran extensión.

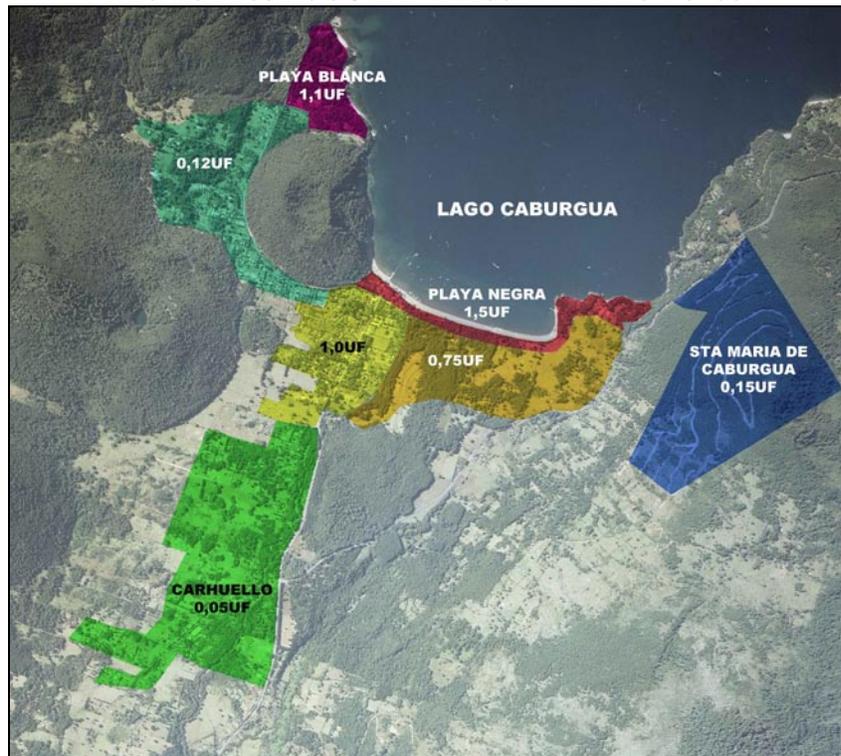
**ESQUEMA N 4.3.I**  
**VALORES DE SUELO UF/M2 EN LA LOCALIDAD DE CABURGUA**

El sector con los más altos precios de mercado corresponde al que definen las propiedades del borde Playa Negra, donde el valor medio es de 1,50 UF/m<sup>2</sup>.

En el sector que define el acceso a Playa Negra (tramo urbano), las propiedades que enfrentan el camino, establecen una media de 1,00 UF/m<sup>2</sup>. El resto del sector de Playa Negra (loteo interior), la media es de 0,75 UF/m<sup>2</sup>. (Fuente: POT Pucón)

El sector con más altos precios de mercado corresponde al sector que definen las propiedades del borde Playa Blanca (condominio), donde el valor medio es de 1,10 UF/m<sup>2</sup>.

El sector que define el acceso a Playa Blanca, las propiedades que enfrentan el camino, definen una media de 0,12 UF/m<sup>2</sup> dependiendo de la superficie del predio. (Fuente: POT Pucón)

Los terrenos que se ubican en este condominio poseen un valor medio de 0,15 UF/m<sup>2</sup>. (Fuente: Condominio Santa María de Caburgua).

Los terrenos en este sector próximo a la localidad de Caburgua, poseen un valor medio de 0,05 UF/m<sup>2</sup>. Este valor varía según la cercanía con la Ruta S-905.

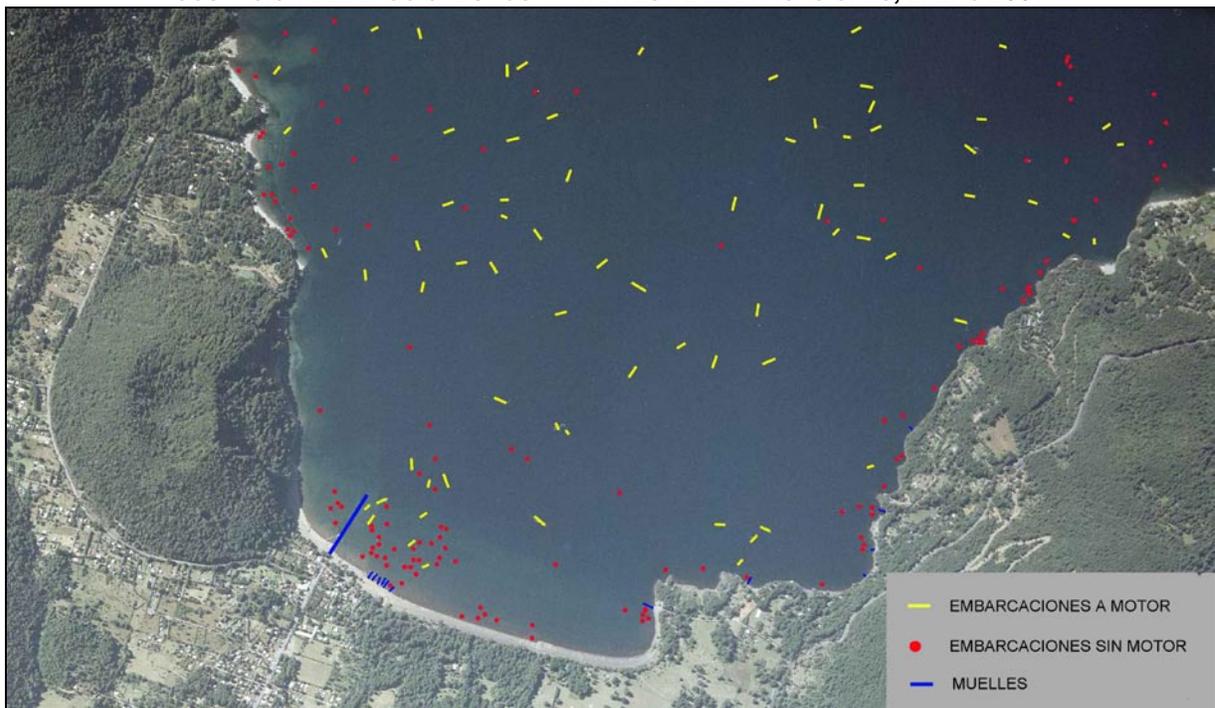
**ESQUEMA N 4.3.J**  
**OCUPACIÓN DEL LAGO CABURGUA A TRAVES DE EMBARCACIONES, ENERO 2007**

Se pueden entender como actividades molestas, el uso de embarcaciones a motor en el lago Caburgua, generando ruidos molestos que contrastan con la tranquilidad que ofrece el paisaje natural. No se tiene precisión sobre el numero de embarcaciones a motor en arriendo y particulares, pero si se puede hacer una estimación en base a ortofotos.

PARA LA REALIZACIÓN DE ESTA GRAFICA, SE IDENTIFICARON LAS EMBARCACIONES A MOTOR COMO AQUELLAS QUE REFLEJABAN UNA ESTELA EN LA ORTOFOTO

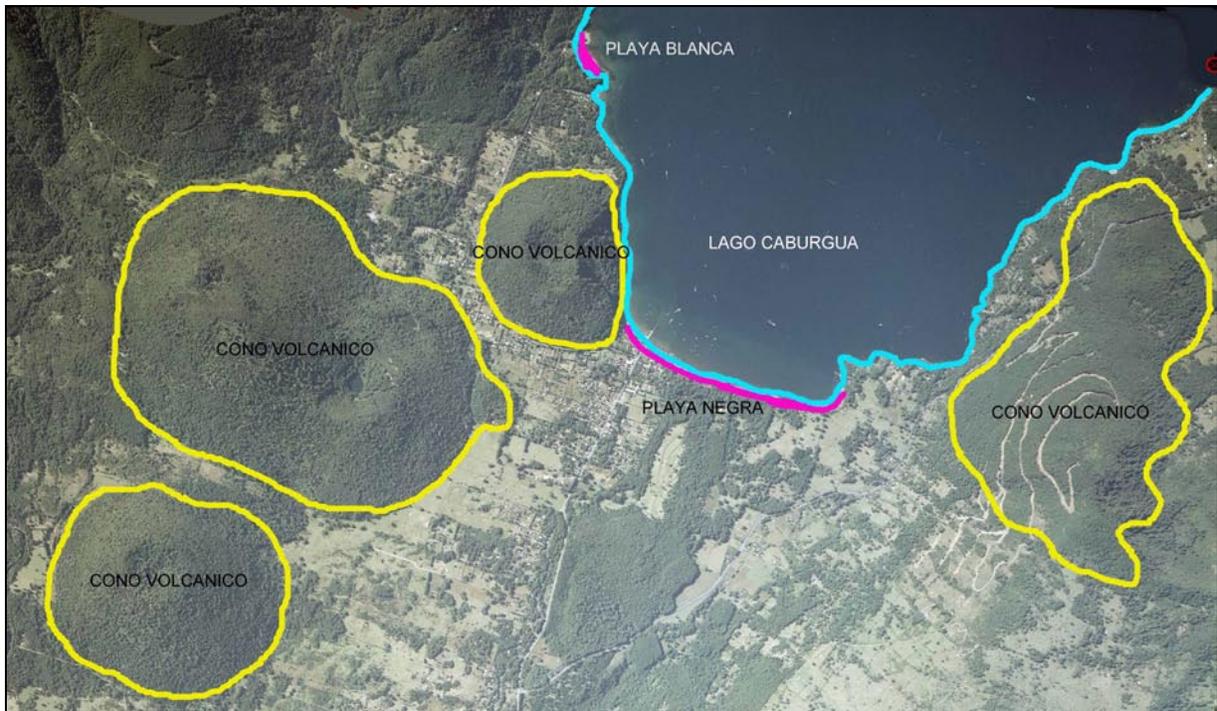
**ESQUEMA N 4.3.K  
VALORES NATURALES Y PÚBLICOS EN LA LOCALIDAD DE CABURGUA**

La Playa Negra se constituye como el principal “espacio público”, es en este donde se desarrollan las principales actividades de esparcimiento, recreativas, turísticas y deportivas. Se puede considerar a este espacio natural como la gran plaza que posee la localidad.

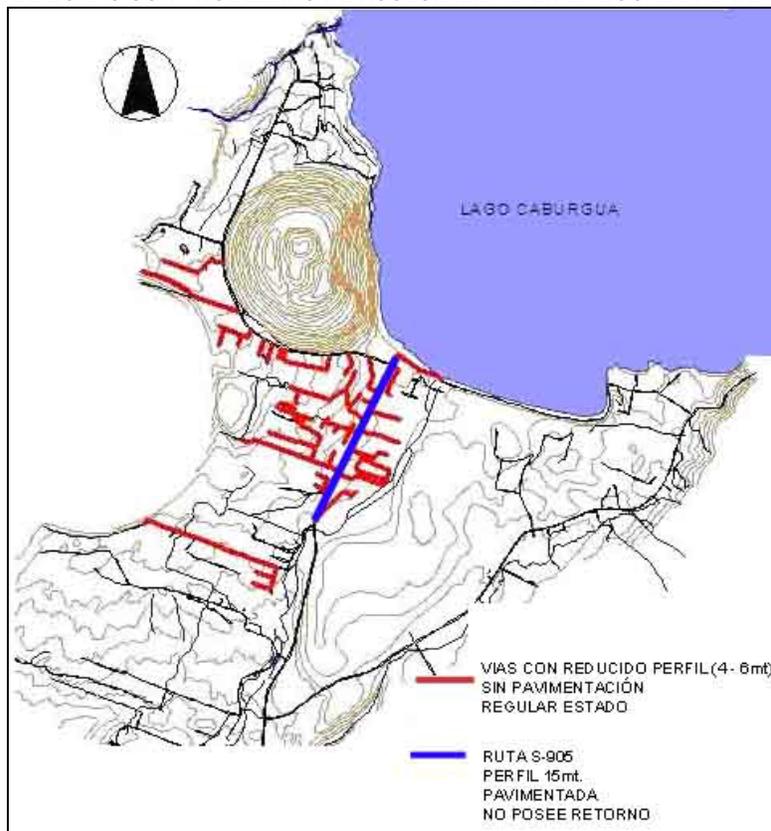
**ESQUEMA N 4.3.L**  
**ESQUEMA DE ZONAS CON PROBLEMAS DE ACCESIBILIDAD EN LA LOCALIDAD DE CABURGUA**

En la actualidad los problemas de accesibilidad son principalmente por el reducido perfil de las calles, su geometría o mal estado de los caminos, como se grafica en esquema de problemas de accesibilidad, hacia los distintos sectores, concentrándose en las zonas con mayor concentración.

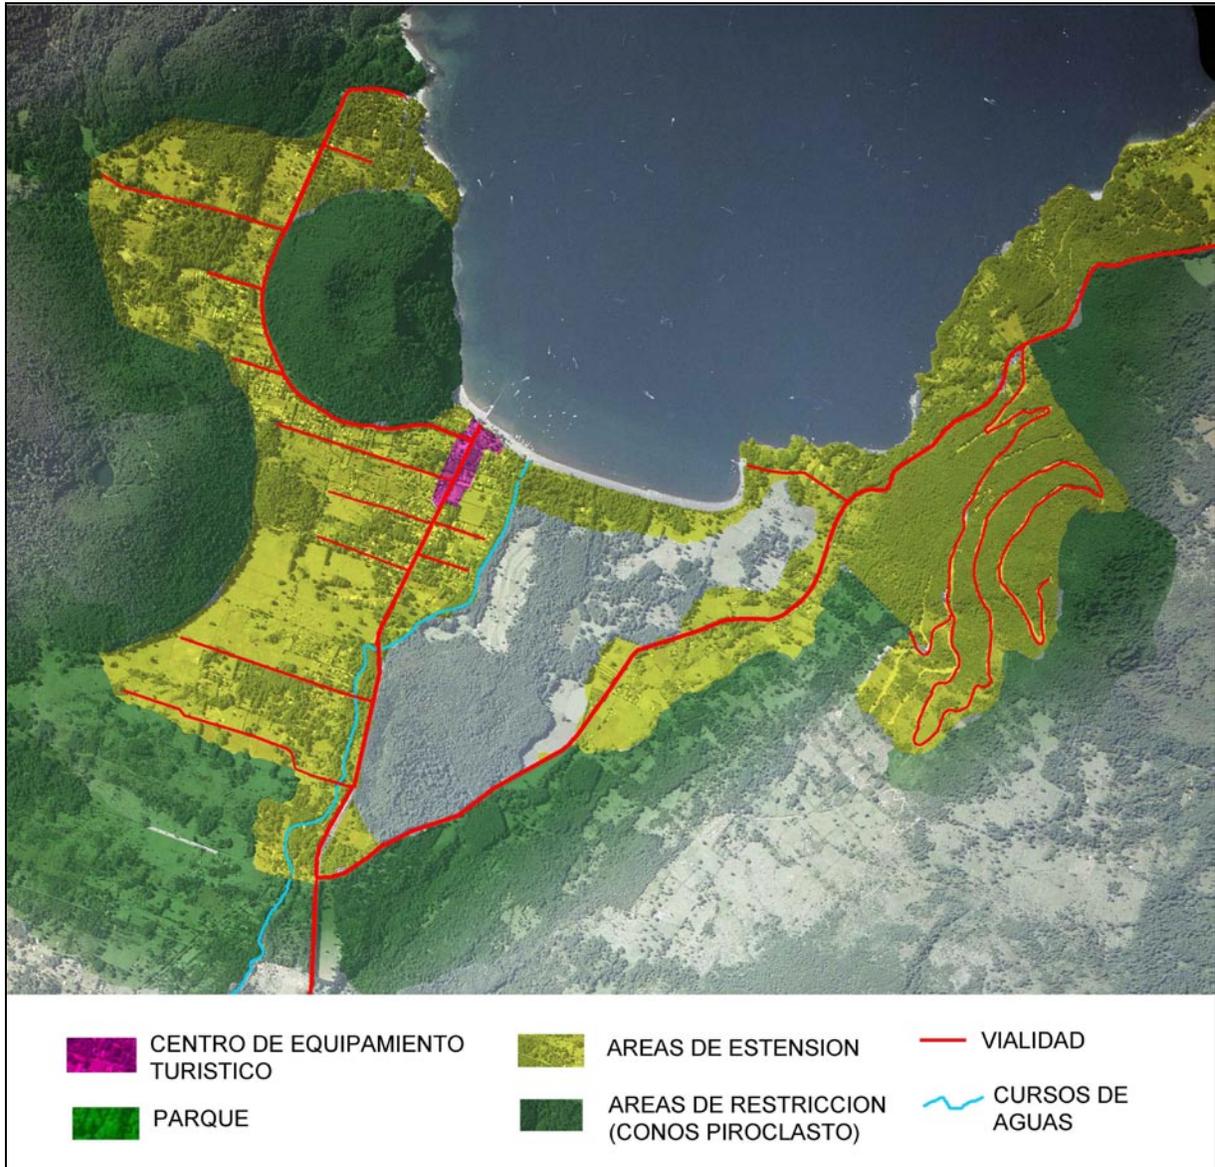
**ESQUEMA N 4.3.M**  
**ESCENARIO TENDENCIAL**

En materia de infraestructura vial, se consolidan los caminos a playa Blanca y el camino a Paillaco, permitiendo un crecimiento de la localidad hacia estos sectores. Se consolidan también los caminos de penetración desde la ruta S-905 hacia el poniente. Si bien existen avances en esta materia aún se presentan problemas de accesibilidad y falta de estacionamientos.

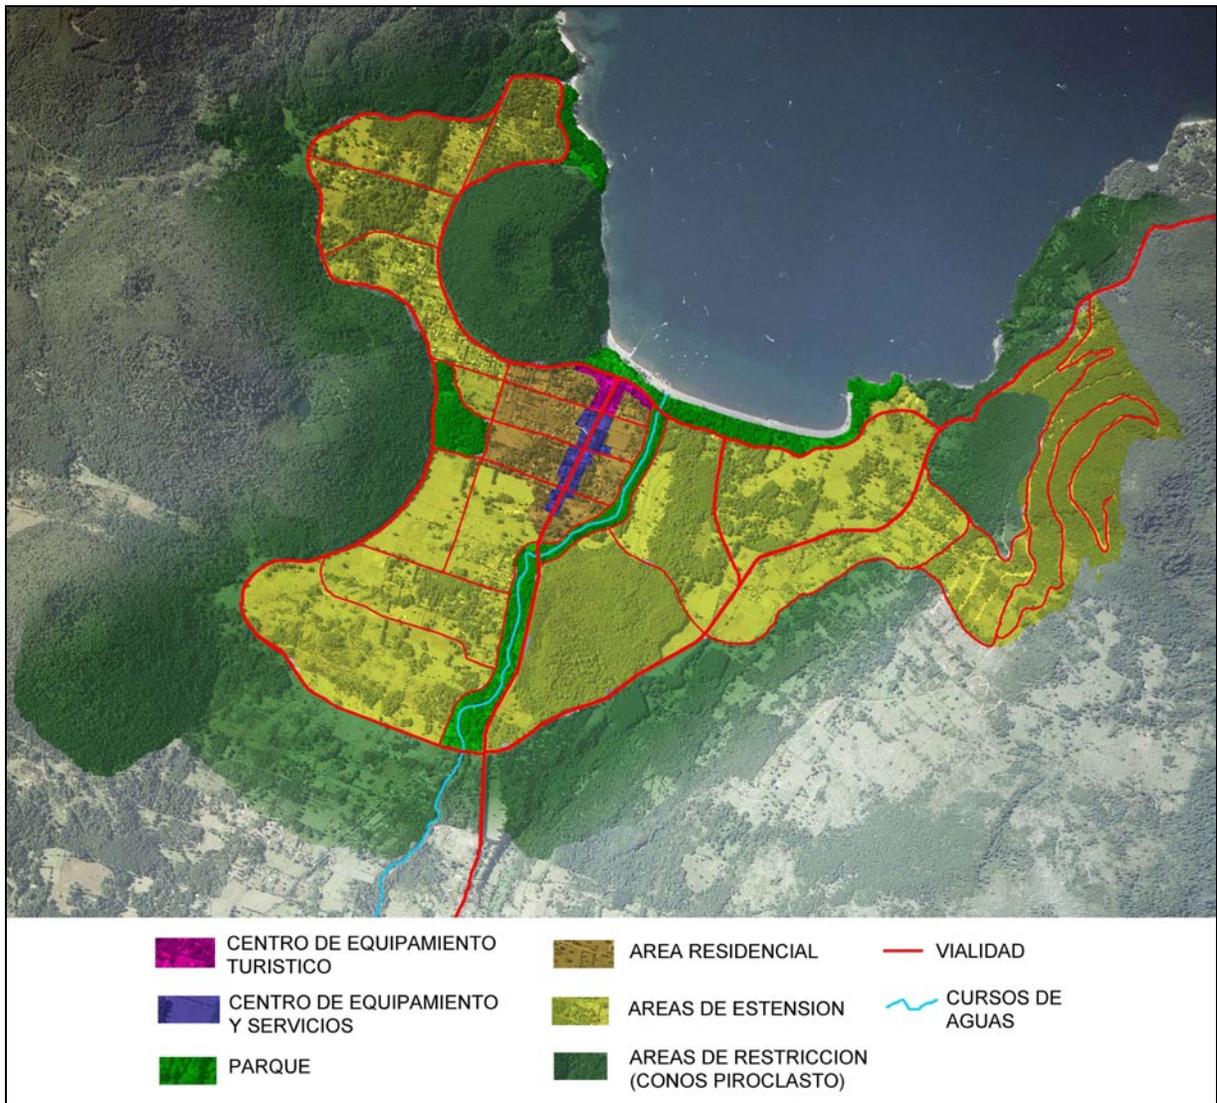
**ESQUEMA N 4.3.N**  
**ESCENARIO MODERADO**

Cuenta con una red vial consolidada que rodea el área urbana permitiendo una mayor accesibilidad. Se consolidan también los ejes de penetración en sentido poniente y oriente desde la ruta S-905, otorgando una mayor relación entre el centro urbano y las áreas más alejadas de la localidad.

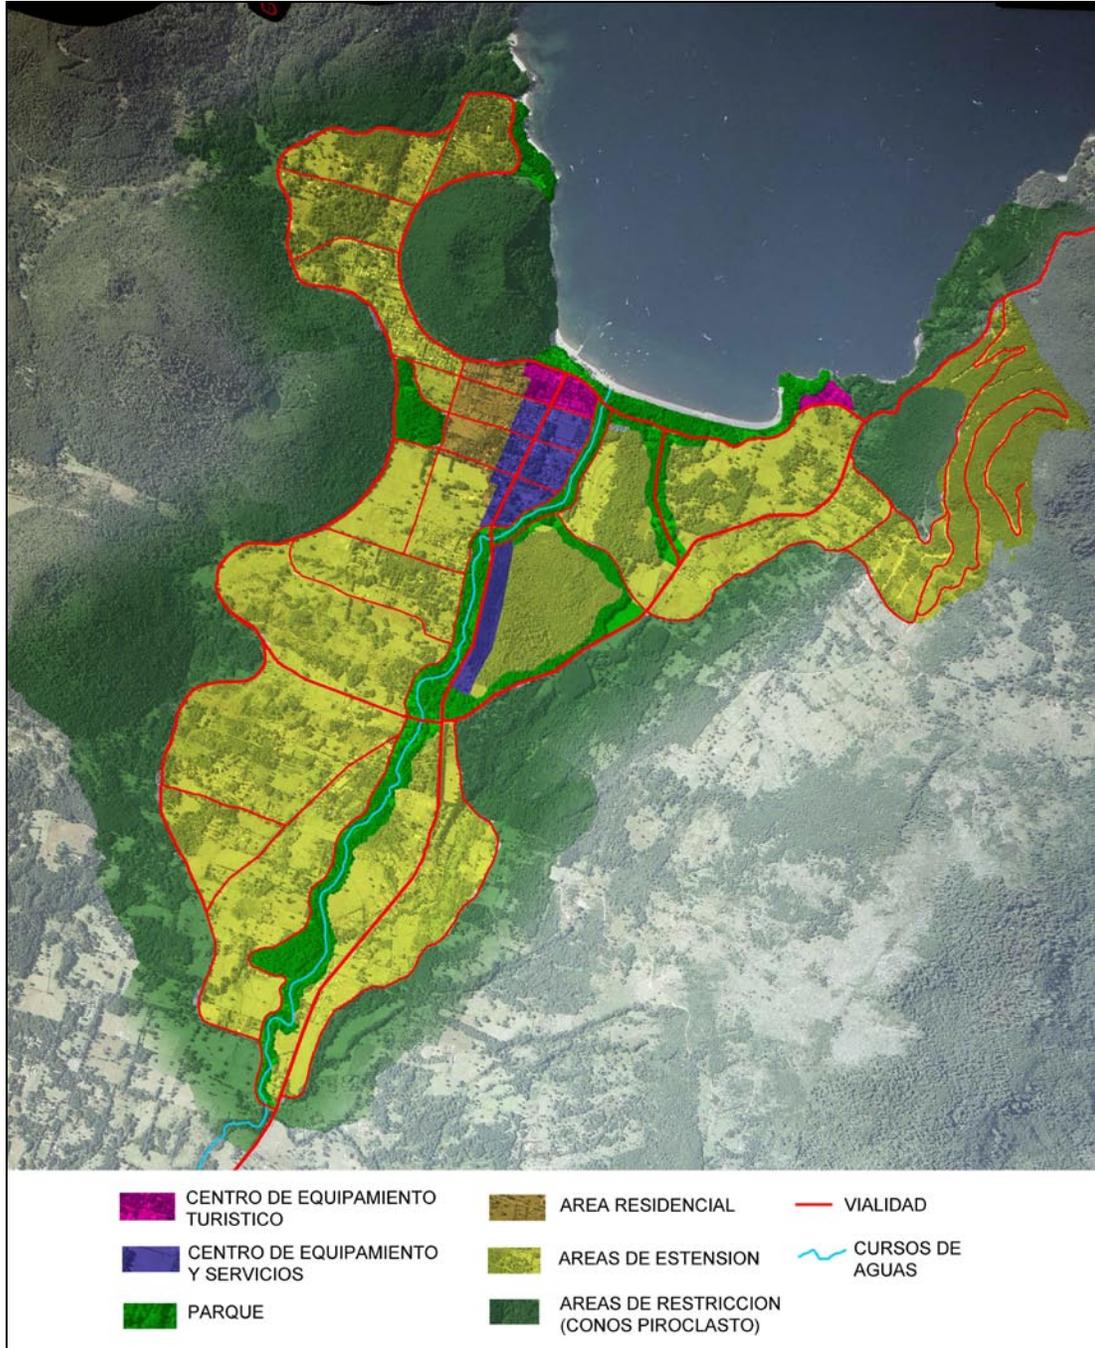
**ESQUEMA N 4.3.Ñ**  
**ESCENARIO OPTIMISTA**

bordean el centro urbano, logrando así una mayor accesibilidad ya sea para áreas residenciales como para playas. Se consolida el camino a Paillaco permitiendo una mayor relación con esta localidad.
