CAPITULO XII

12.1 LA LOCALIDAD DE CABURGUA

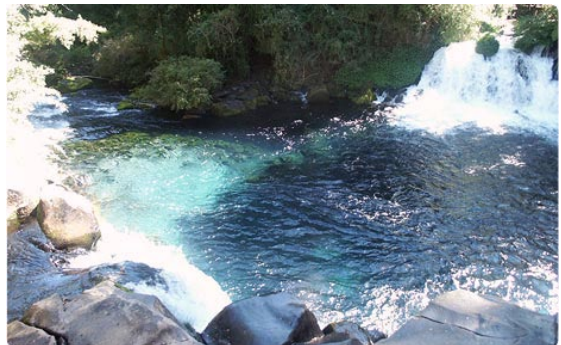
Hacia el sector nor-este de caburgua, unos de estos cursos de agua genera problemas de inundaciones en el camino de acceso y el entorno.
