3.4 CARACTERIZACION DEL MEDIO FISICO

3.4.1 CONDICIONES FÍSICAS DEL TERRITORIO

3.4.2 ANALISIS Y EVALUACION DEL SISTEMA NATURAL

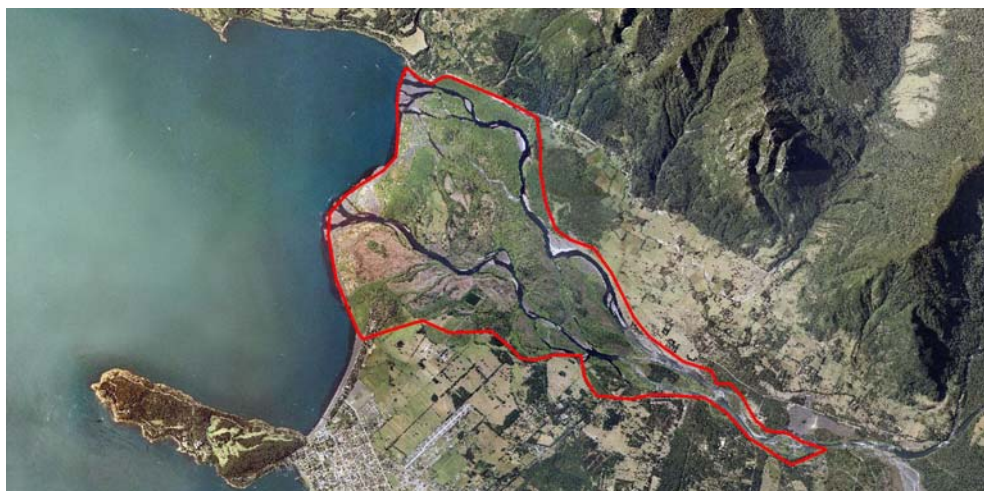
GRAFICO 3.4.2a
DELTA RÍO TRANCURA

Desde 1944 a la fecha, el delta ha tenido una propagación de a lo menos 500 m hacia el Oeste; así también se ha ensanchado en más de 500 m hacia el Sur y en unos 700 m hacia el Norte. Del mismo modo, la parte Norte de la caja del valle que, originalmente comprendía una entrada del lago Villarrica (1944), paulatinamente fue siendo rellenada por aportes sedimentarios hasta fines de la década de los 70, tras lo cual el sector fue atravesado por una nueva rama del río Trancura, de orientación Noroeste. Esto quiere decir que la sedimentación por aportes a través del río, ha venido ganando terreno a la entrada Norte del lago.

Es importante señalar que las modificaciones observadas se han producido claramente entre 1944 y 1961 y entre 1961 y 1981. Es evidente, entonces, que entre esos años hubo aportes extraordinarios de sedimentos hacia el delta, cuya causa primaria se atribuye a las erupciones de 1948 y 1971, generadoras de grandes flujos de detritos laháricos a través de los ríos Turbio y Pedregoso. El aporte sedimentario tras dichas erupciones debió decrecer notablemente, en forma exponencial, hasta que el río y sus afluentes recobraran su perfil de equilibrio.

Esta situación de sedimentación y consolidación del delta ha generado la conformación de un humedal, sitio que es considerado como una de las áreas prioritarias para la protección y manejo.³ Se encuentra vulnerable debido a que se ubica en la periferia de la ciudad, límite norte, con una fuerte presión del crecimiento del espacio urbano hacia el norte. Además, en el período estival, la presión de los visitantes resulta en pequeñas acumulaciones de basuras, quitándole valor paisajístico.

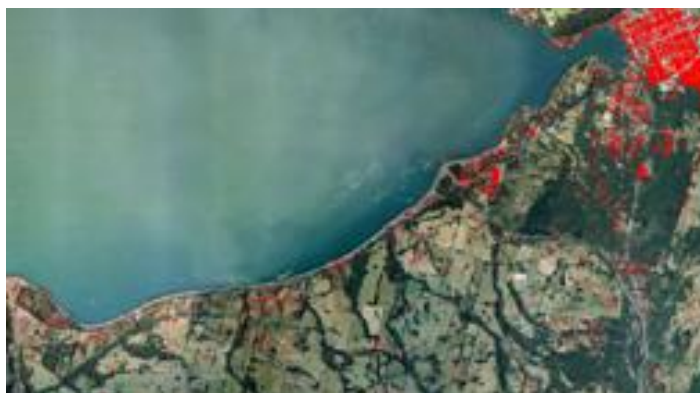
GRAFICO 3.4.2d
POBLACIÓN EN TORNO AL LAGO VILLARRICA

Sobre la base de los antecedentes anteriores, es necesario considerar que en torno al lago se registra un importante número de construcciones las cuales no presentan conexión con el sistema de alcantarillado, siendo necesario, evaluar la fragilidad y uso en torno a este recurso, igual situación se registra en la zona de la intercomuna Villarrica – Pucón y lago Caburgua. Esta situación se ilustra en las imágenes adjuntas.

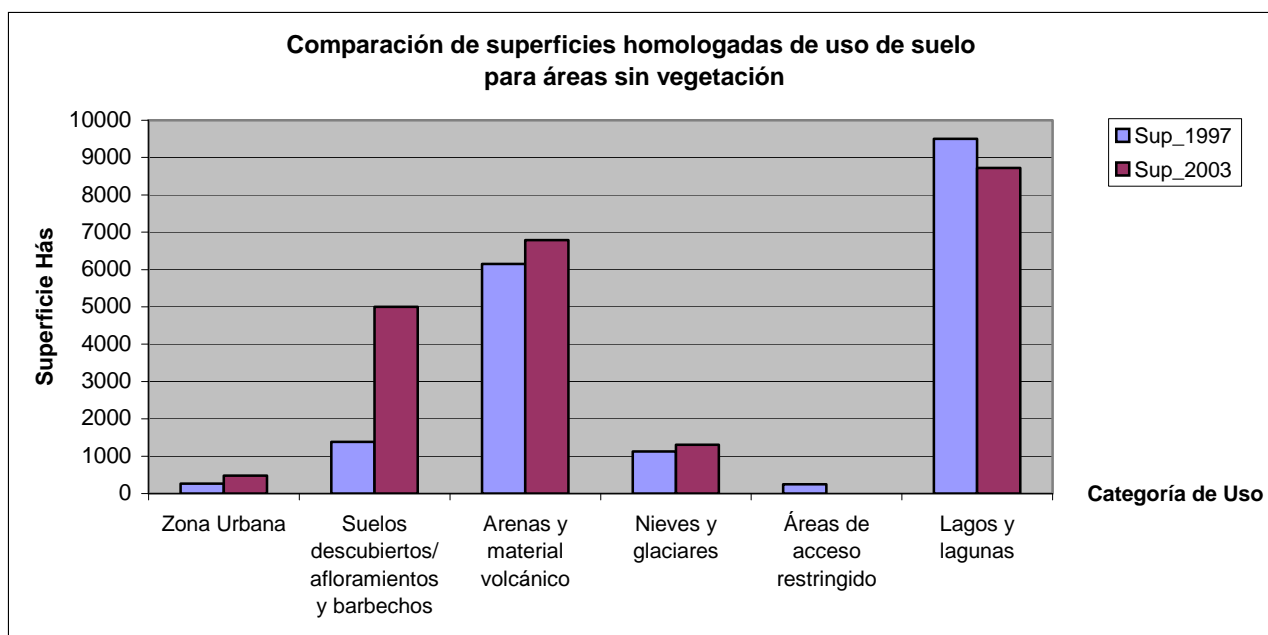
GRÁFICO 3.4.2g

RELACIÓN ENTRE LA SUPERFICIE OCUPADA POR LAS DISTINTAS CLASES HOMOLOGADAS DE USO, PARA ÁREAS SIN COBERTURA VEGETAL, EN LA PROGRESIÓN DE 1997 A 2003, PARA LA COMUNA DE PUCÓN.

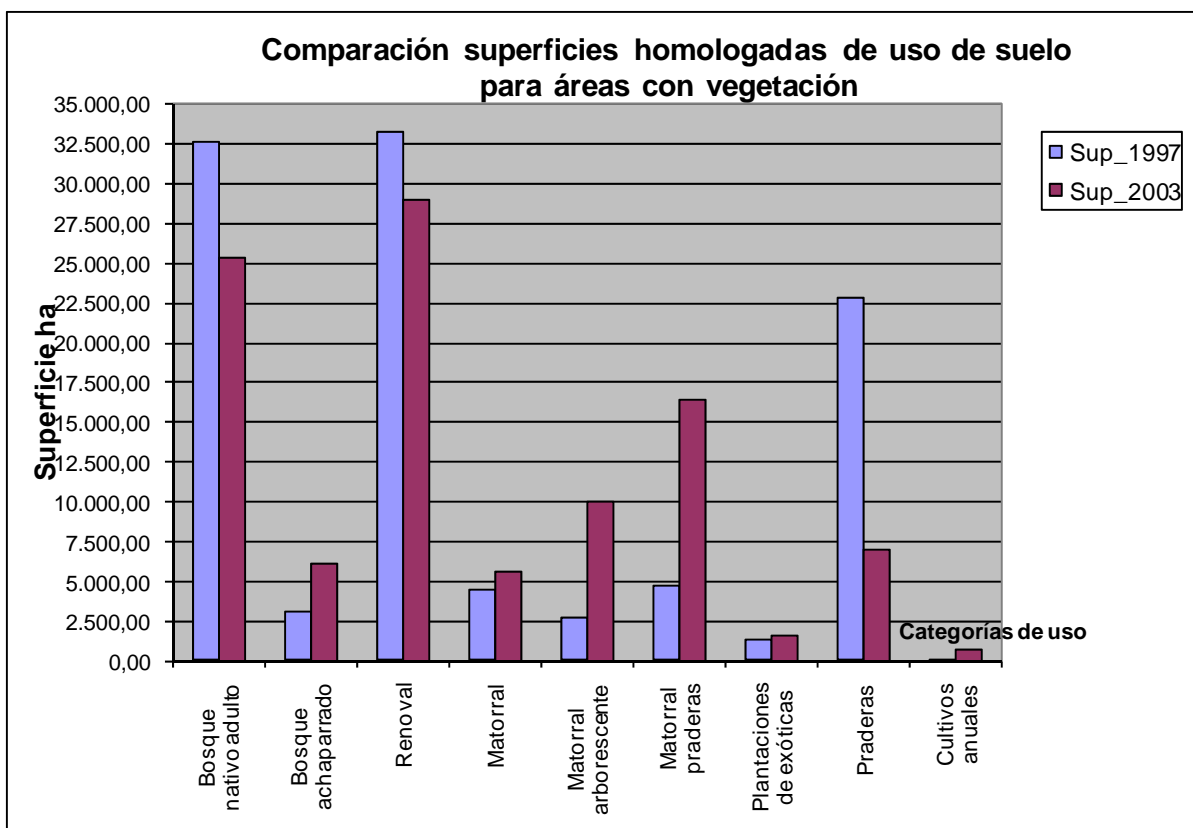
GRÁFICO 3.4.2h

RELACIÓN ENTRE LA SUPERFICIE OCUPADA POR LAS DISTINTAS CLASES HOMOLOGADAS DE USO, PARA ÁREAS CON COBERTURA VEGETAL, EN LA PROGRESIÓN DE 1997 A 2003, PARA LA COMUNA DE PUCÓN.

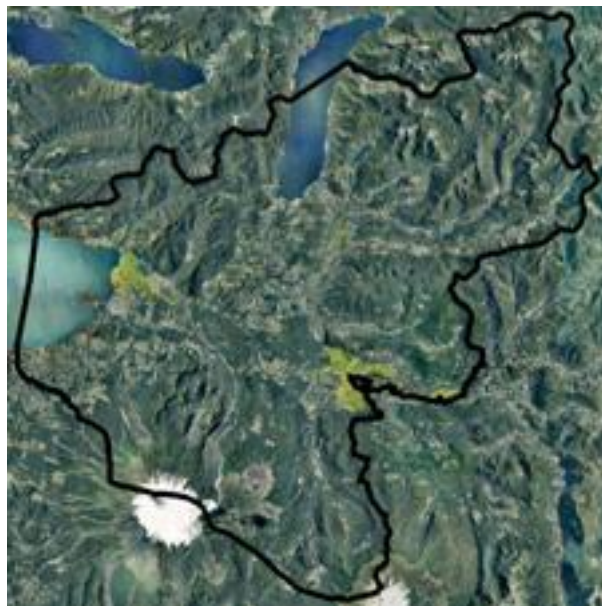
El riesgo de anegamiento en el territorio comunal presenta una amplia distribución, debido a la alta densidad de cursos de agua; tipos de suelos, problemas de drenaje, morfología y pendientes, favoreciendo con ello la ocurrencia de este tipo de procesos.

La distribución de rangos de riesgo dentro de las áreas afectadas, evidencian que el 29,87% y 5,89% de ellas se encuentran afectadas por medio y alto riesgo.

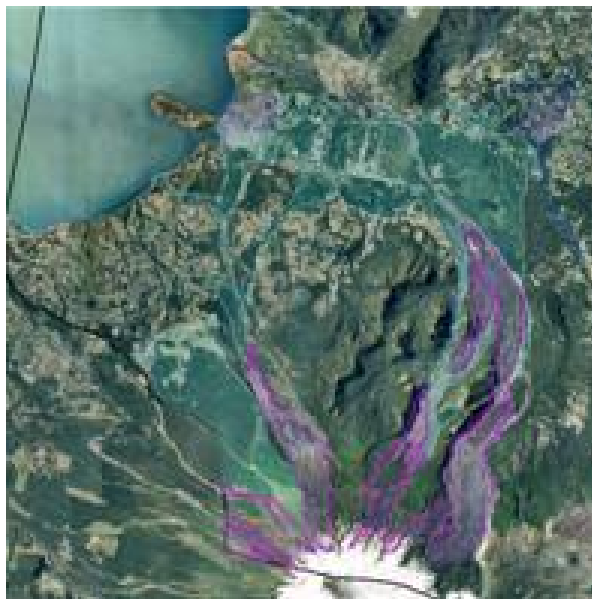
La comuna presenta un 10,5% de áreas con peligrosidad volcánica. Si bien el porcentaje de áreas afectadas por peligrosidad volcánica a nivel comunal es bajo se debe considerar que la carta de peligrosidad esta elaborada solo para evaluar la peligrosidad del volcán Villarrica y que las áreas afectadas por medio y alto riesgo coinciden con la localización del centro urbano de Pucón. Igual situación refleja la carta geológica comunal, esta última, ilustra como la localidad de Pucón se emplaza sobre depósitos laháricos recientes y en menor proporción depósitos antiguos.

De esta manera, al revisar con mayor detalle los resultados se aprecia que las áreas de alto peligro presentan una alta densidad poblacional concentrándose éstas en el centro urbano de Pucón, alrededores y parte del sector Los Riscos.

Un antecedente interesante de considerar es que la ciudad de Pucón se encuentra bajo depósitos laháricos de erupciones pasadas y reúne condicionantes de: alta peligrosidad producto del pasado histórico de erupciones del volcán Villarrica; alta vulnerabilidad producto del tipo de concentración de la infraestructura y alta exposición debido a la densificación poblacional.
